Termovize a monitorování stavu motorů

Ing. Jaroslav Smetana, Blue Panther, s. r. o.

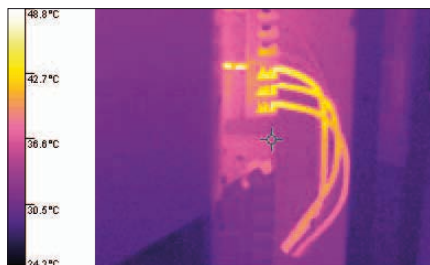
Obr. 2. Horké spoje

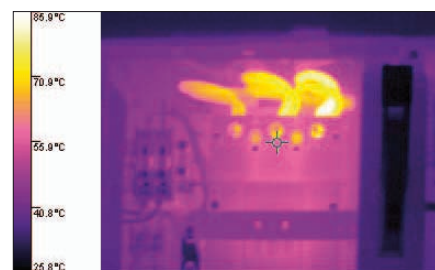
Obr. 4. Horká připojení v řídícím rozváděči
