Technická analýza možné příčiny poškození stykačů

prof. Jiří Pavelka, DrSc.,

katedra elektrických pohonů a trakce ČVUT-FEL Praha

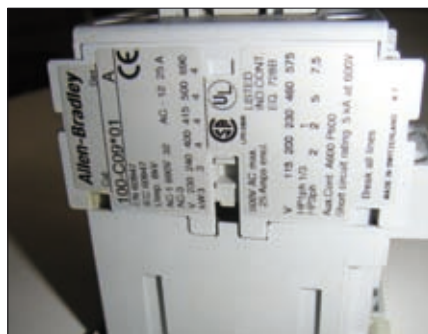
Po vichřici Emma bylo následně v jednom významném průmyslovém podniku zjištěno, že v elektrických rozváděcích pro klimatizační komory došlo k poškození několika stykačů s napájením budících cívek ze střídavé sítě 230 V. Stykače (obr. 1) měly přerušena vinutí budících cívek. Po jejich rozebrání se ukázalo, že došlo k vytečení izolační hmoty do vzduchové mezery stykače (obr. 2). To bránilo přitažení kotvy stykače. Z vytečení izolační hmoty do mezery magnetického obvodu lze usuzovat, že stykače nebyly z nějakého důvodu přitaženy a k vytečení došlo následkem nedovoleného zvýšení teploty budících cívek stykačů.

Obr. 1. Pohled na poškozený stykač

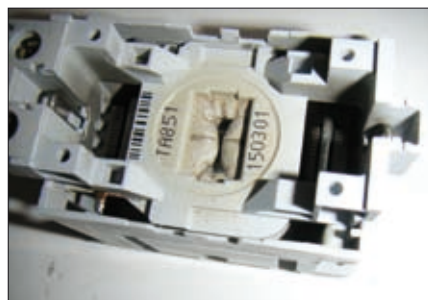
Obr. 2. Pohled do otevřeného stykače s viditelným vytečením izolační hmoty

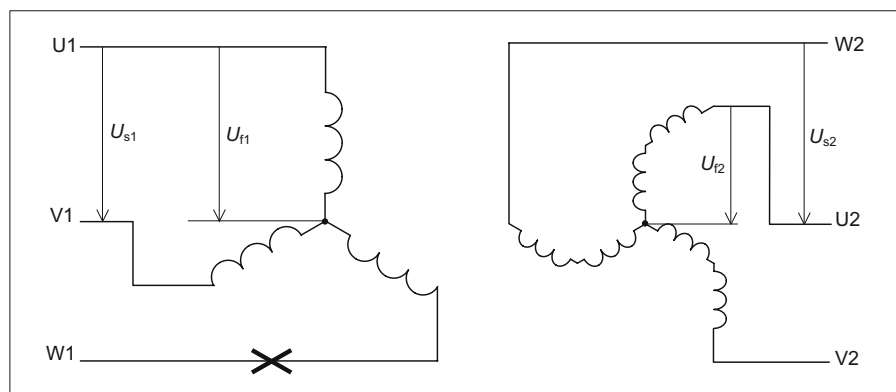
Obr. 3. Schéma zapojení primárního a sekundárního vinutí třífázového transformátoru Yz1

mátor. S ohledem na lepší rozložení nerovnoměrného odběru z jednotlivých fází mají tyto tzv. distribuční transformátory do výkonu 160 kV·A obvykle zapojení Yz1, popř. Yz11. Transformátory většího výkonu od 250 kV·A mají většinou zapojení Dy1 nebo Dy11. Schéma zapojení vinutí Yz1 je na obr. 3. Sekundární vinutí je rozděleno na dvě části. Na společném sloupcu každé fáze je kromě primárního vinutí a jedné části sekundárního vinutí také druhá část sekundárního vinutí sousední fáze. Jedna z obvyklých poruch ve venkovních sítích vn je přerušení napájení jedné fáze z důvodu přetržení vodiče jedné fáze nebo přepálení pojistky v jedné fázi. Takový-

to stav je na obr. 3 vyznačen přerušením fáze W1. V tomto případě se změní napájecí soustava z třífázové na jednofázovou.
