Přehřívání konstrukce nosníku měřicích transformátorů proudů

Rostislav Naivert, Dalkia ČR, a. s.,
Martin Kubánek, AmpluServis, a. s.

Předmětem tohoto článku je seznámit čtenáře a širokou technickou obec s technickým řešením, které mělo vliv na zabránění kumulace tepla, snížení činných ztrát a případnou poruchu ve vyvedení elektrického výkonu jednoho bloku z Elektrárny Třebovice, největšího teplárenského zdroje skupiny Dalkia v České republice.

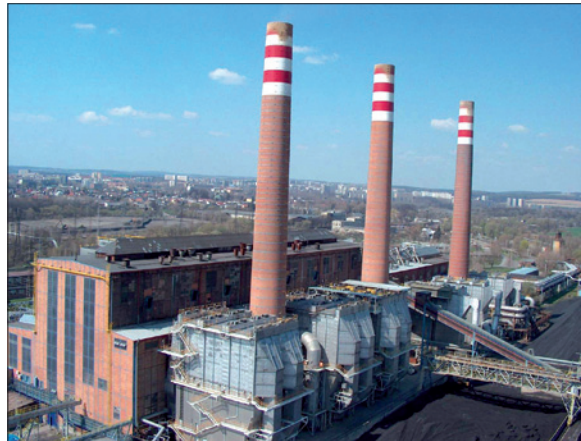
Obr. 1. Závod Elektrárna Třebovice s instalovaným výkonem 765 MWt a 180 MWe

Elektrárna Třebovice (obr. 1) má tři odběrově kondenzační turbogenerátory s maximálním tepelným výkonem 765 MWt a maximálním elektrickým výkonem 180 MWe. Nejnovější z nich, TG 16, má výkon 72 MWe, o něco starší TG 15 pracuje s maximálním výkonem 75 MWe a nejstarší TG 33, nyní už takřka „stařenka“ (vyrobena 1961), dokáže vyrobít 33 MWe.

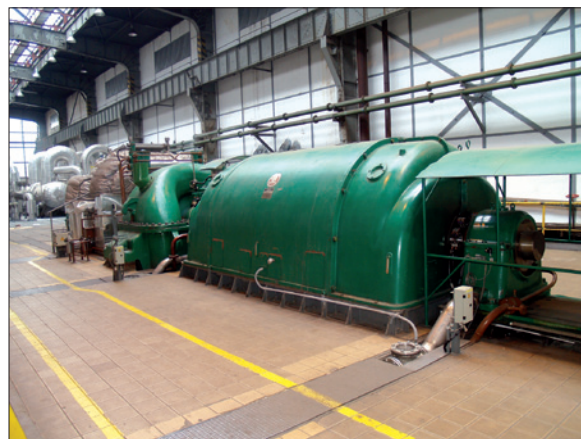
Obr. 2. Turbogenerátor TG 33 – 3f synchronní generátor poháněný parní turbínou, dvou pólový, jmenovité napětí 6,3 kV, jmenovitý činný výkon 33 MW, jmenovitý zdánlivý výkon 41,25 MV·A, jmenovitý maximální jalový výkon 17,7 Mvar, jmenovitý proud 3 780 A, jmenovitá frekvence 50 Hz

Turbogenerátor TG 33 (obr. 2) se skládá z parní turbíny a synchronního generátoru, které jsou vzájemně spoje-

ny pevnou spojkou. Z regulovaných odběrů parní turbíny se odebrává pára pro teplárenské a technologické účely.

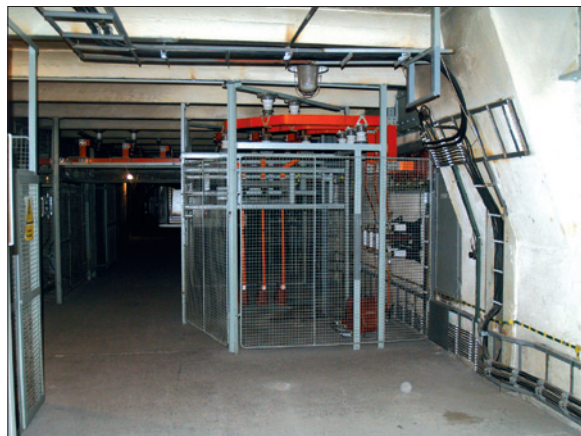
Obr. 3. Kabelový prostor TG 33

Výkon z generátoru TG 33 je veden hliníkovými přípojnými obdélníkového průřezu pod podlahou strojovny (obr. 3). Přípojnice prostupují stěnou z vyústění generátoru v konstrukci nosníku, v níž jsou umístěny měřicí transformátory proudů do kabelového prostoru a následně do rozvodny 110 kV.

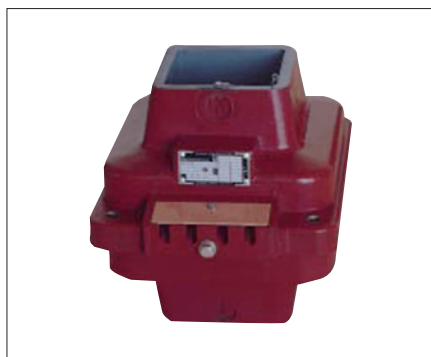
Obr. 4. Měřicí transformátor proudu ABB typ BB 103 pro vnitřní prostředí, dvoujádrový, jmenovitý převod 4 000/5/5 A, izolační napětí 12 kV, třída přesnosti 0,5/5P

strukci jsou použity měřicí transformátory proudů ABB typu BB 103 (obr. 4).

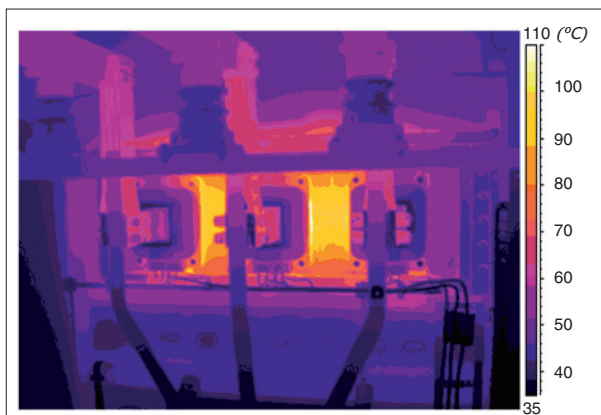
Teplota, která vznikala mezi jednotlivými fázemi, dosahovala před opravou hodnoty více než 150 °C. Tato teplota byla změněna při činném výkonu 24 MW, což představuje ca 73 % výkonu (pro tato měření je hodnota doporučeného výkonu min. 50 % jmenovitého výkonu). Otázka však je, jaká teplota by byla v těchto místech při plném výkonu.

Příčina přehřívání spočívala v indukci vířivých proudů mezi primárními vodiči – přípojnými, které se uzavíraly mezi fázemi v konstrukci nosníku, který byl původně zhotoven z magneticky vodivého ocelového plechu. Přehřívání mělo za následek zvýšení činných ztrát a kumulaci tepla mezi fázemi. Současně zvýšená teplota působila na vnější kryty měřicích transformátorů, jejichž izolace jader má dovolené oteplení 85 °C při teplotě okolí 35 °C. Maximální dovolené oteplení je tedy 110 °C. Pokud by se teplota z konstrukce přenesla na izolaci jader transformátorů, mohla být výrazně snížena životnost těchto transformátorů a vlivem výpadku mohl být současně ohrožen provoz celého bloku. Dle Monsignorova zákona má zvýšení teploty o 10 °C nad dovolenou hodnotu za následek snížení život-

Obr. 5. Termogram místa před opravou (konstrukce z magneticky vodivého ocelového plechu)

Termogram místa před opravou je na obr. 5. Pro eliminaci problému přehřívání bylo nutné **přerušit indukci vířivých proudů** mezi jednotlivými fázemi, které vznikaly v kon-

strukci nosníku. Technicky se nabízela dvě řešení. První z nich bylo fyzické oddělení jednotlivých fází vložením měřicích transformátorů do samostatných plechů. To však nebylo možné, jelikož by v případě dynamických účinků zkratových proudů nebyla zajištěna dostatečná mechanická pevnost. Navíc by se vířivé proudy uzavíraly přes rám, do něhož je konstrukce nosníku vložena. Druhým řešením bylo použít nemagnetický materiál konstrukce nosníku. Z hlediska mechanické pevnosti tomuto vyhovovalo použití vysokolegovaného nerezového plechu, který nemá magnetickou přitažlivost, a má velmi dobré mechanické vlastnosti. Toto řešení se ukázalo jako správné, neboť následným termovizními měřeními po výměně plechu konstrukce bylo zjištěno, že parazitní oteplení mezi jednotlivými fázemi zmizelo, což je patrné z obr. 6. Toto termovizní měření bylo provedeno rovněž při odebíraném činném výkonu 24 MWe.

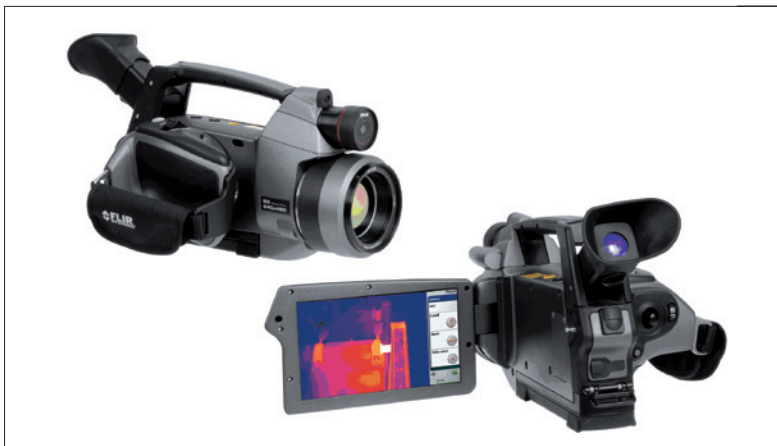
Obr. 8.
Termokamera Flir P640

Pro danou aplikaci byla použita termokamera Flir P640 West s rozlišením detektoru 640×480 pixelů (obr. 8). Použitý měřicí rozsah -40 až $+500$ °C, použitý objektiv $f = 19$ mm. Pro vyhodnocení byl použit software Flir ThermaCAM Reporter 8.3 Std. Pro měření dat potřebných pro vypočtení správné povrchové teploty měřených objektů byla

použita měřicí ústředna Kestrel 4000. Z důvodu eliminace případné chyby vyplývající z rozdílné materiálové emisivity byly na měřených místech vylepeny měřicí značky (ThermaSpoty) s pevně definovanou emisivitou $e = 0,96$.
