Zabezpečení jednokolejné tramvajové trati linky č. 5 v Ostravě

Ing. Rostislav Naivert

Zabezpečení jednokolejného provozu

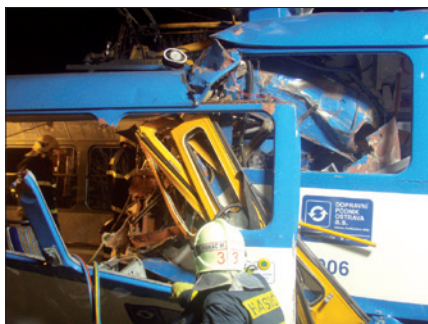
Obr. 1. Vnější pohled na zaklíněné tramvajové soupravy u nehody z 11. dubna 2008

Tragickou nehodu způsobil tehdy čtyřladvacetiletý řidič jedné z tramvají tím, že nepočkal na určeném místě (výhybna Vřesina) na křižení s protijedoucí tramvají jedoucí ze směru Vřesinská. Soupravy se pak na jednokolejné trati čelně srazily. Tragická nehoda se stala mezi zastávkami Poruba koupaliště a Vřesina. Při srážce bylo v obou soupravách celkem 87 cestujících: 3 cestující zemřeli, 11 dalších utrpělo těžkou újmu na zdraví s léčným delším než šest týdnů, 29 cestujících bylo zraněno středně těžce a 22 cestujících utrpělo poranění lehká. Hmotná škoda byla vyčíslena na nejméně 2,5 mil. Kč.

11. dubna 2008 v 17,53 h došlo na této trati k tragické dopravní nehodě. Mezi zastávkou Poruba koupaliště a Vřesina se srazily dvě protijedoucí tramvaje, kloubová typu Tatra K2 s dvouvozovou soupravou Tatra T3. Výsledkem byly 3 mrtví cestující, 11 dalších utrpělo těžkou újmu na zdraví s léčením delším než šest týdnů, 29 cestujících bylo zraněno středně těžce a 22 cestujících utrpělo poranění lehká. Hmotná škoda byla vyčíslena na nejméně 2,5 mil. Kč. Řidiči se zaslédli při vzdálenosti 70 m a tramvaje se srazily vzájemnou rychlostí 70 km·h⁻¹. Bezprostřední příčinou nehody bylo, že řidič kloubové tramvaje ve směru od Zátíší nevyčkal ve výhybně Vřesina příjezdu zpožděné soupravy ve směru z Vřesinské.

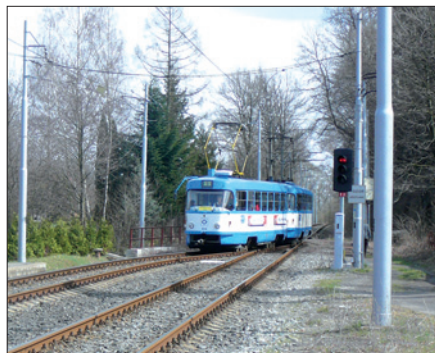
Obr. 2. Příklad řešení nového zabezpečení jednokolejné trati – návěst na návěstidle zakazující vjezd do příslušného traťového úseku (obsazený traťový úsek přijíždějící tramvají do výhybny Vřesina ze směru Vřesinská)

Návěstidla kryjící následující jednokolejný traťový úsek mají v bezporuchovém stavu vždy jeden z těchto návěstních znaků:

- *Stůj* – nepřerušovaně svítící jedno červené světlo, jde o návěst zakazující vjezd do příslušného traťového úseku;
- *Volno* – nepřerušovaně svítící jedno zelené světlo, jde o návěst povolující vjezd první tramvaje do příslušného volného traťového úseku;
- *Výstraha* – nepřerušovaně svítící jedno žluté světlo, jde o návěst povolující vjezd následné tramvaje do příslušného traťového úseku, který je již obsazen předchozí tramvají jedoucí stejným směrem;
- *Následy zakázány* – současně nepřerušovaně svítící jedno žluté světlo a pod ním jedno zelené světlo, návěst povolující vjezd do traťového úseku, který může být obsazen předchozí tramvají jedoucí ve směru z Vřesinské do Vřesiny s tím, že následné jízdy do tohoto úseku nejsou povoleny až do návratu tramvaje (uvolnění úseku), která na návěst *Následy zakázány* do úseku vjela.

V základní poloze signalizují odjezdová návěstidla v obou sousedních dopravních návěst zakazující jízdu. Řidič tramvaje bezdrátovým ovladačem z tramvaje žádá o udělení souhlasu k jízdě do jednokolejného úseku; v případě volnosti úseku dojde ke změně návěstního znaku na návěst dovolující jízdu – návěst *Volno*, resp. *Výstraha* – a je zablokováno odjezdové návěstidlo v poloze zakazující jízdu v sousední protisměrné dopravně.

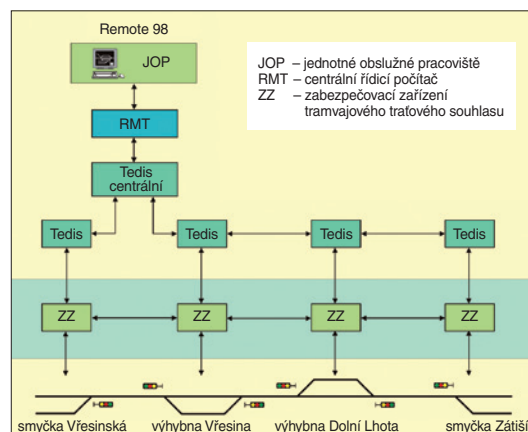
Obr. 3. Principiální schéma řídicího systému Remote 98 na tramvajové trati Vřesinská–Zátíší

Řídicí systém Remote 98 (obr. 3) je zařízení umožňující prostřednictvím jednotného obslužného pracoviště (JOP) ovládat traťovou reléovou zabezpečovací zařízení s bezpečnou realizací závislosti a výluk. Jednotné obslužné pracoviště umožňuje standardizovaný jednoduchý způsob ovládání. Jednotné obslužné pracoviště je datově spojeno s ovládaným zařízením prostřednictvím přenosového systému Tedis, který pro datovou komunikaci

může využívat jak metalické, tak i optické vedení. Vedení může být propojeno hvězdicovým nebo liniovým způsobem nebo kombinací těchto dvou způsobů podle požadavků projektu. Systém umožňuje projektovat i bezpečnostně relevantní povely pro ovládání nouzových funkcí. Systém obsahuje základní diagnostiku a záznam vykonávaných funkcí.

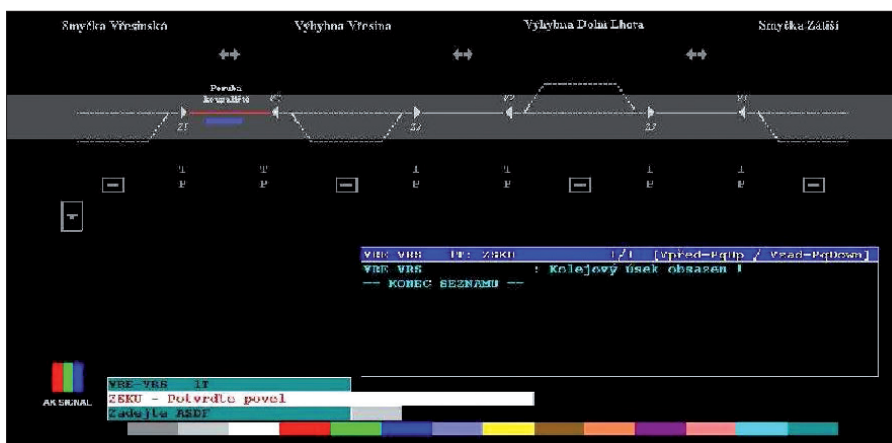
Obr. 4. Celkový pohled na monitor dispečera tramvajové smyčky Vřesinská se zobrazenými ochrannými prvky

Zabezpečovací zařízení ovládá řidič tramvaje a dispečer vstupuje do ovládání pouze v případě poruchy zařízení. Toto platí i pro situaci, že je nutné zajet do jednokolejného úseku pro vadnou tramvaj proti udělenému souhlasu, kdy dispečer může vypínání napájení troleje blokovat a řídit provoz telefonicky, popř. při zavádění a ukončování režimu *Následy zakázány*. Pro tyto účely má na svém pracovišti zobrazení stavů úseků trati (obr. 4)

na monitoru, včetně možnosti zobrazení všech poruchových stavů. I v tomto případě jsou veškeré manipulace dispečera v systému zaznamenávány, navíc jsou nahrávány veškeré hlasové komunikace mezi dispečerem a řidiči tramvají na této trati. Z tohoto důvodu byla provedena změna v komunikaci, kdy řidiči z mobilních telefonů volají na pevnou linku dispečera tramvajové smyčky Vřesinská.
